Een inventarisatie van bouwobjecten in de directe omgeving van het kasteel van Medemblik (1560-2000)

Onderzoeksverslag ten behoeve van eventueel toekomstig
archeologisch non-destructief onderzoek

In eigen beheer uitgevoerd en samengesteld door Ben Dijkhuis.

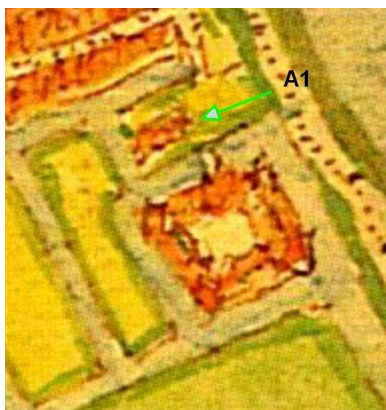
Uitsnede van de kaart van Jacob van Deventer (afbeelding 1)

De oudst bekende kaart van de stad Medemblik is de plattegrond van Jacob van Deventer uit omstreeks 1560. Op de uitsnede waarop het kasteel staat, ziet men ten noorden van de hoofdburcht, een stuk land dat in de vijftiende eeuw met *bolwerk* werd aangeduid. Dat wil zeggen een met een aarden wal omgeven voorburcht van het kasteel. Er is geschreven dat op het terrein van dit bolwerk twee 'bouwhuizen' of boerderijen stonden, waarvan er in ieder geval één was gemetseld.¹⁷ Het is misschien mogelijk dat de aangegeven bebouwing op de kaart (**object A1**), met een van deze bouwhuizen, geïdentificeerd kan worden, alhoewel bewijs daarvan ontbreekt. In ieder geval toont van Deventers plattegrond het oudst bekende afgebeelde object in de directe omgeving van het kasteel.

Afbeelding 1 Een uitsnede van de omgeving van het kasteel op de stadsplattegrond van Jacob van Deventer (ca. 1560). De pijl geeft de genoemde bebouwing (**object A1**) op het bolwerk aan. Noord is boven.

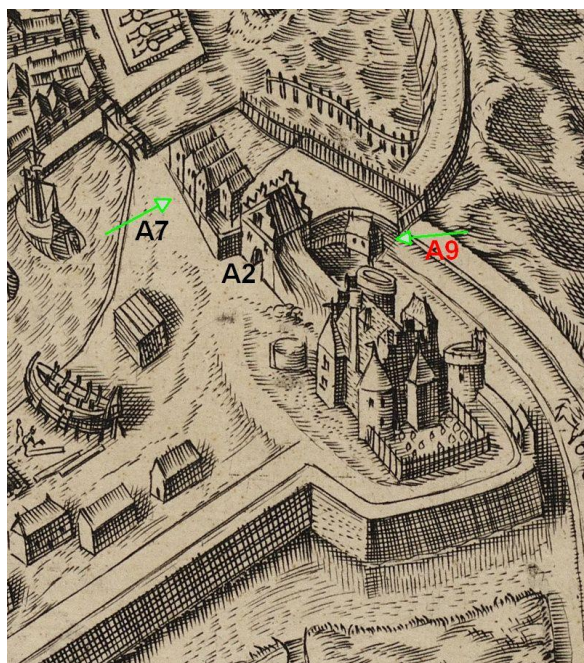
Uitsnede van de kaart van Paulus Utenwael (afbeelding 2)

Afbeelding 2 Uitsnede van de kaart van Paulus Utenwael uit 1599. Noord is boven.

De volledige kaart van Utenwael uit 1599 toont de eerste uitbreiding van de stad Medemblik. Op de uitsnede ziet men dat de meeste grachten van het kasteel zijn gedempt, waarbij een groot deel van het voormalige bolwerk door de 'Nieuwe Haven' (tegenwoordig Oosterhaven) is doorsneden. Tijdens deze stadsuitbreiding zijn twee noordelijke torens van het kasteel gesloopt en is de Oosterpoort **A2** gebouwd. We zien hierin ook de stadswal, waarin de oostelijke zijde van het kasteel is opgenomen. Direct ten noorden van de Oosterpoort ziet men vier huizen **A7**. Er is ook een poorthuisje aan de slotgracht **A9** te zien.

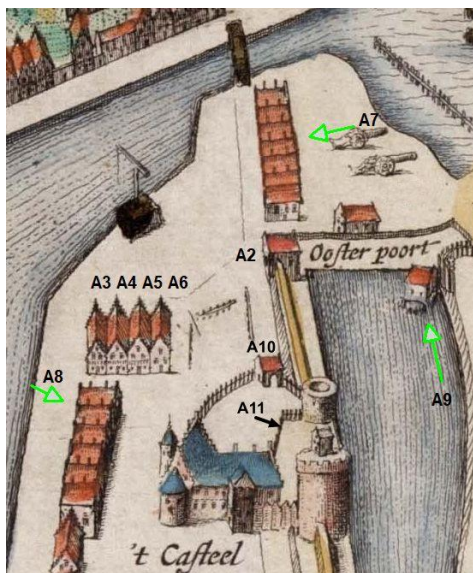
Uitsnede van de kaart van Johannes Blaeu (afbeelding 3)

Afbeelding 3 De uitsnede van de kaart van Joannes Blaeu uit 1649. Noord is boven.

We zien bijna hetzelfde tafereel terug in een uitsnede van een kaart van Johannes Blaeu uit 1649 (*afbeelding 3*).

De volledige kaart toont echter een verdere uitbreiding van de stad ten opzichte van 1599. Met een grotere stadsomwalling en twee nieuwe havens. De verhoudingen en de plaats van de objecten rondom het kasteel zijn op een minder correcte schaal getekend dan dat op de kaart van Utenwael het geval is. We zien ook hier een aantal huizen ten noorden van de Oosterpoort getekend (**A2**), in tegenstelling tot de kaart van Utenwael zijn het dit keer zes stuks (**A7**). De percelen van dezelfde huizen vindt men eveneens terug op een bijna honderd jaar jongere kaart van Isaac Tirion (*afbeelding 4*). Deze huizen, of een deel ervan is mogelijk identificeerbaar op een achttiende-eeuwse tekening naar Cornelis Pronk (*afbeelding 8*).

Het poorthuisje aan de Oosterdijkweg (**A9**) op de kaart van Utenwael is eveneens op de kaart van Blaeu ingetekend. De ingang van het slot wordt gevormd door een poort of poorthuisje **A10**. De objecten **A3**, **A4**, **A5** en **A6**, zijn pakhuizen die uiteindelijk de tand des tijds voor een aanzienlijke periode hebben doorstaan. Deze huizen komt men, evenals de Oosterpoort ook op later gedateerde kaarten tegen.

Ten westen van het kasteel, ziet men nog een perceel van zes huizen (**A8**). Helaas zijn deze niet nader identificeerbaar.

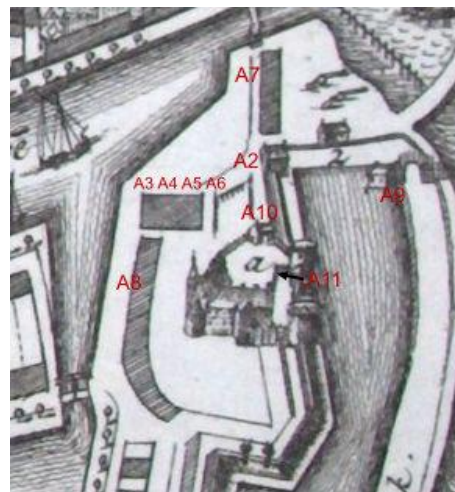
Afbeelding 4 De perceling van dezelfde situatie op een kaart van Isaac Tirion uit 1743.

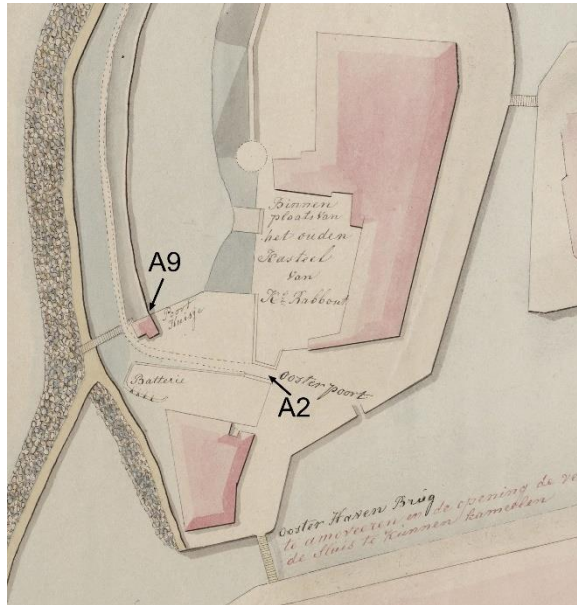
Uitsnede van een plattegrond van de havens uit 1799 (afbeelding 5)

Ondanks dat deze kaart geschikt is voor de 'projectiemethode', ziet men hierop louter percelen en geen afzonderlijk gebouwen. Deze kaart kon daarom alleen gebruikt worden om de positie van de Oosterpoort **A2** en die van het poorthuisje **A9** aan de Oosterdijkweg te bepalen.

Afbeelding 5 Uitsnede van een plattegrond kaart van de havens uit 1799. Noord is onder. Bron: beeldbank NHA objectnr. 560-1928

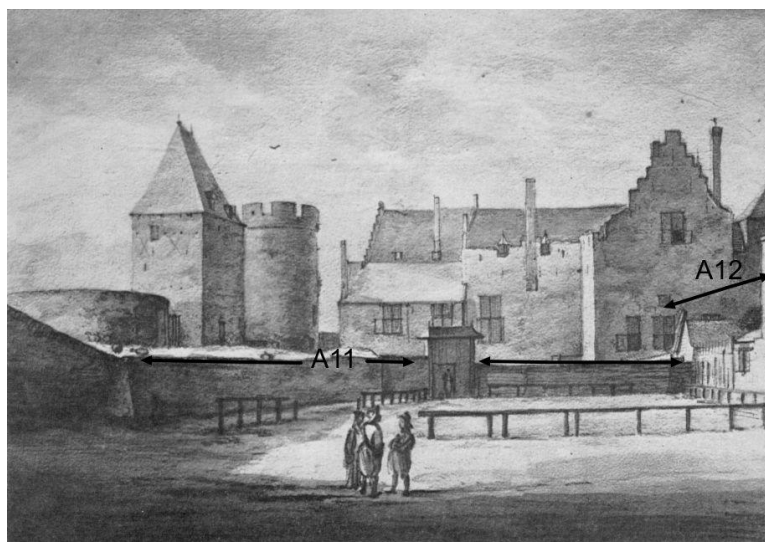
Tekening van Roelant Roghman (1647) (afbeelding 5)

Deze tekening toont een aantal kenmerkende objecten op het slotplein. Het grootste gedeelte is ongetwijfeld ingericht met stands voor paarden. Links, aan de oostzijde ziet men de ondertussen verdwenen torens van het kasteel. Het waren deze torens die in zestiende eeuw in stadsomwalling waren opgenomen, zie daarvoor ook de kaartfragmenten van Utenwael en Blaeu. Daarnaast bevindt zich nabij de torens een muurwerk **A11**, dat verder doorloopt in de vorm van mogelijk een houten schutting, die is voorzien van een eenvoudig toegangspoortje. De tekening laat zien dat dit muurwerk, kennelijk als extra versteviging tegen het inzakken van aarden wal is aangebouwd. Op de kaart van Johannes Blaeu, is deze muur abusievelijk, in de vorm van een hekwerk weergegeven, dat op zijn beurt aan het poortje **A10**, grenst.

Helemaal rechts op de tekening, op het slotplein, ziet men enige bebouwing **A12**.

Afbeelding 6 Krijttekening van Roelant Roghman uit 1647/49. Bron: collectie MBR, object MB211

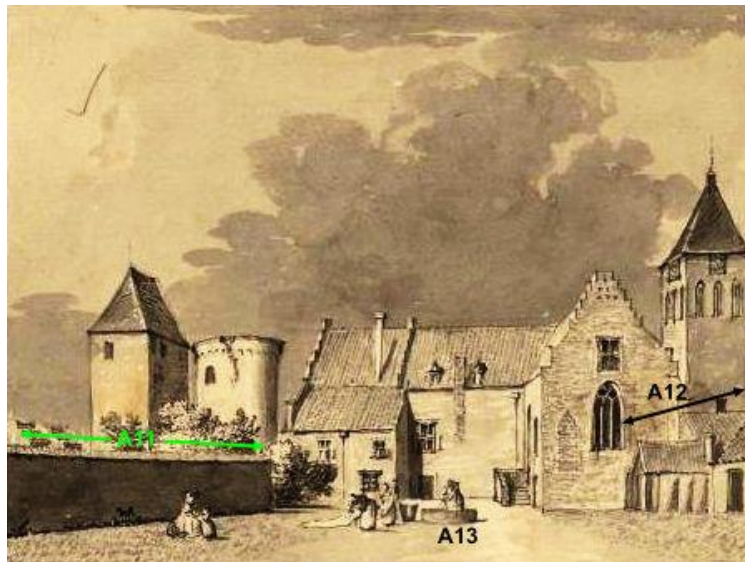
Tekening naar Cornelis Pronk ca. 1730¹⁸ (afbeelding 7).

Afbeelding 7 De situatie van het slotplein rond 1730 op een tekening naar Cornelis Pronk. Bron: beeldbank NHA, objectnr. 359-2091)

De afgebeelde tekening toont de situatie in het begin van de achttiende eeuw. De situatie op het slotplein blijkt ten opzichte van die in de zeventiende eeuw iets veranderd te zijn. We zien nu een open ruimte, met een put **A13**. De muur naast de torens (**A11**) is nog wel intact maar de schutting-achtige constructie met poortje, zoals op de tekening van Roghman is te zien, is nu verdwenen. De bebouwing rechts (**A12**) is nog aanwezig.

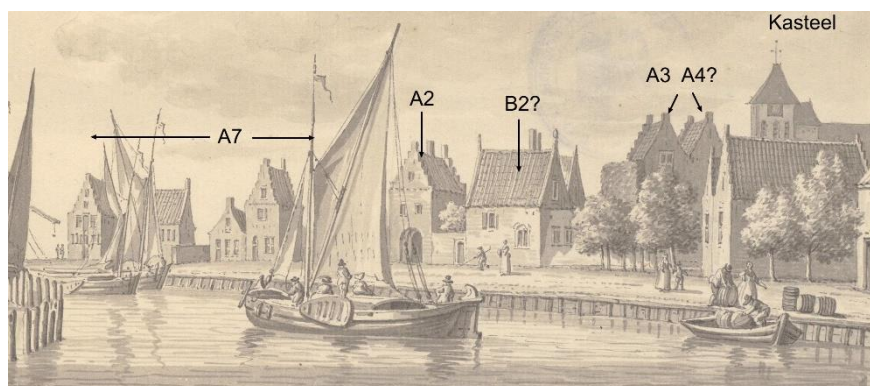
Tekening naar Cornelis Pronk, ca. 1750 (afbeelding 8)

Deze tekening is een kopie van een werk van Cornelis Pronk, mogelijk uit 1750.¹⁹ Het geeft een beeld van de zuidkant van de Oosterhaven, voor het kasteel. We zien hierop de Oosterpoort **A2**. Een van de huizen met erf, die rechts aan de Oosterpoort staan aangebouwd is mogelijk object **B2** van de hierna volgende sectie. Links ziet men een groep van vier huizen, waarvan er drie kennelijk pakhuizen zijn. Deze kunnen mogelijk met de objecten **A7** op de kaarten van Utenwael, Blaeu en Tirion worden geïdentificeerd. Helaas vertoont de tekening storende onverklaarbare afwijkingen, voornamelijk aan de rechterzijde, waar de positie van de pakhuizen **A3** en **A4** verkeerd zijn ingetekend.

Afbeelding 8 De zuidkant van de Oosterhaven in ca. 1750, naar Cornelis Pronk. Ondanks enkele fouten op deze achttiende-eeuwse tekening, zijn enkele objecten te identificeren. Bron: beeldbank NHA, objectnr. 359-2104

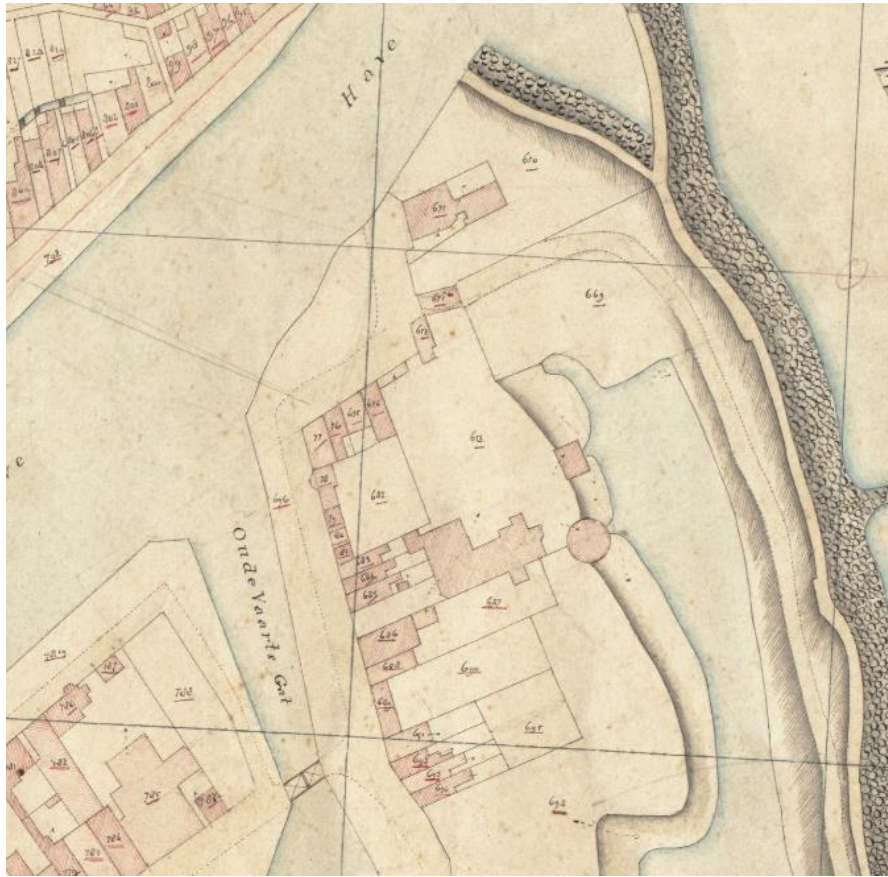
De bebouwing rondom het kasteel op basis van het betreffende kadastrale minuutplan (*afbeelding 9*) is aangegeven in het overzicht in *tabel 3*. De perceelnummering is die van de, bij de minuut behorende, oorspronkelijke aanwijzende tafel (OAT)²¹. In de tabel is ook de gehanteerde codering van dit onderzoek vermeld.

Niet alle perceelnummers zijn in dit overzicht opgenomen omdat niet overal sprake was van bebouwing maar van een erf. We zien op deze kaart dat de loop van de Oosterdijkweg iets afwijkt van de huidige situatie, in de bocht in de richting van het kasteel loopt het iets meer haaks. Op het perceel, genummerd met 669 (aangeduid met 'Weiland' en eigendom van de Vier Noorder Koggen), bevond zich het ondertussen verdwenen poorthuisje **A9**.

Afbeelding 9 Een uitsnede van het kadastrale minuutplan uit ca. 1830. Bron: beeldbank RCE, minuutplan Medemblik, Noord-Holland, sectie A, blad 01 (MIN07069A01).

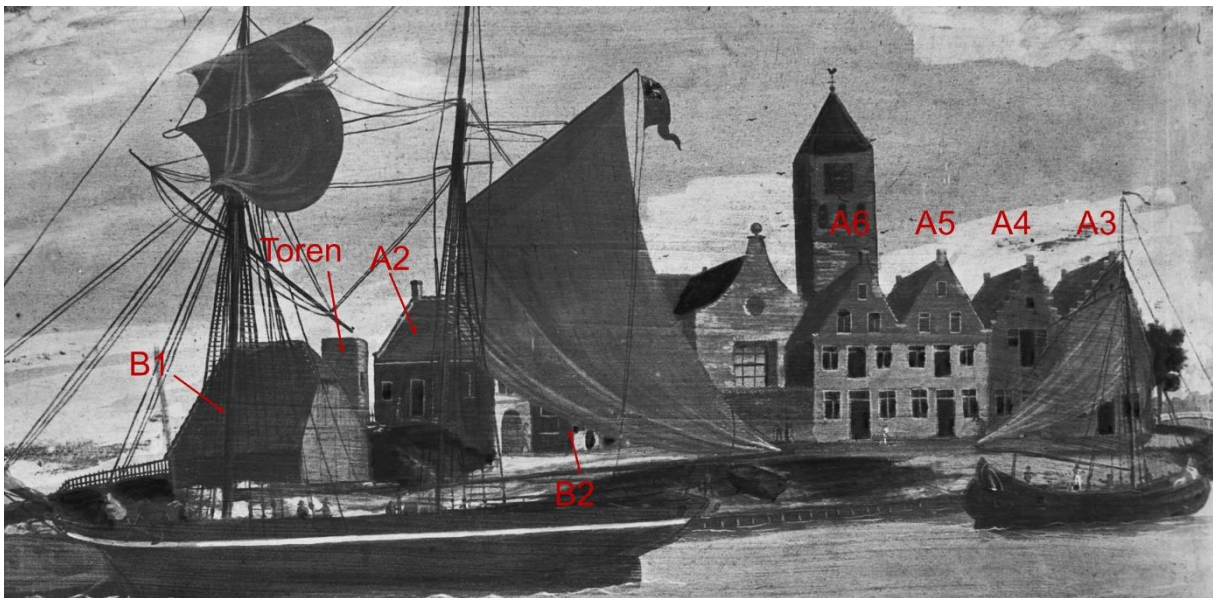
Afbeelding 10 Een aquarel-tekening van de Oosterhaven, voor het kasteel. Deze afbeelding is waarschijnlijk door Jacob Braaff vervaardigd, waarop enkele objecten van de kadastrale kaart staan aangegeven. Het staat vast dat deze voor 1857 is gemaakt, gezien de aanwezigheid van een bouwvallige vierkante kasteeltoren ('Oude Poorthuis'), deze werd in 1857 samen met de Oosterpoort (A2) afgebroken. Bron: beeldbank RCE, object VE-2480.

Voor enkele details, zie *afbeelding 10* met een tekening-aquarel, die zeer waarschijnlijk door de Medemblicker kunstenaar *Jacob Braaff* is gemaakt.²²

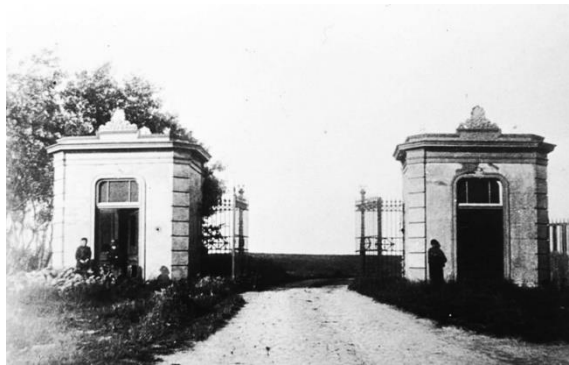
Afbeelding 11 Barrière met wachthuisjes (C1), die de functie van de Oosterpoort overnam, gebouwd in 1857. Fotografie onbekend. Bron: Collectie www.medenblik.nl

Zoals in de inleiding is gemeld, zijn in 1857 de Oosterpoort **A2** en de overgebleven oostelijke torenrestanten gesloopt. De plaats van de Oosterpoort werd ingenomen door een 'Barrière' met twee wachthuisjes **C1** (*afbeelding 11*).

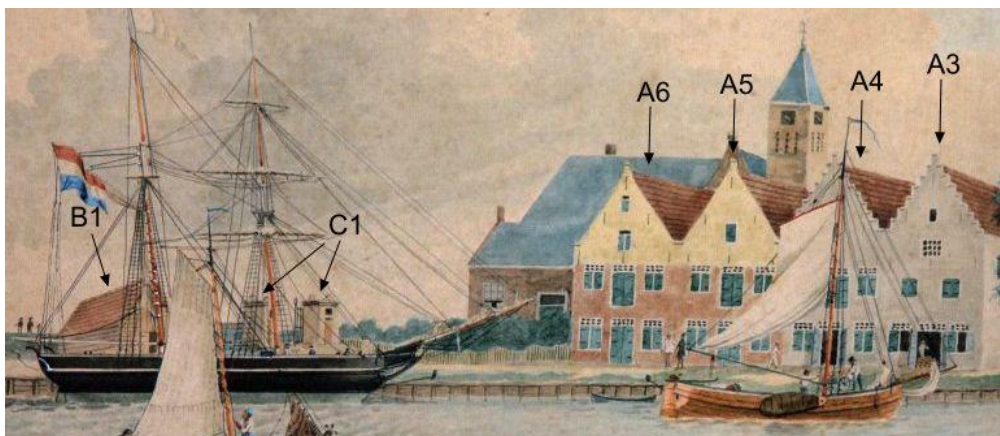
Afbeelding 12 Uitsnede uit een aquarel van Jacob Braaff van na 1857, waarin diverse objecten zijn aangegeven. Bron: Vrienden van het WFA.

Object **B1**, zoals gezegd in 1892 niet meer aanwezig, was mogelijk een houten huis, zoals blijkt uit een aquarel van Jacob Braaff (*afbeelding 12*). Dezelfde afbeelding toont de 'Barrière' met de twee wachthuisjes **C1** en de vier 17^{de} eeuwse pakhuizen **A3, A4, A5** en **A6**.

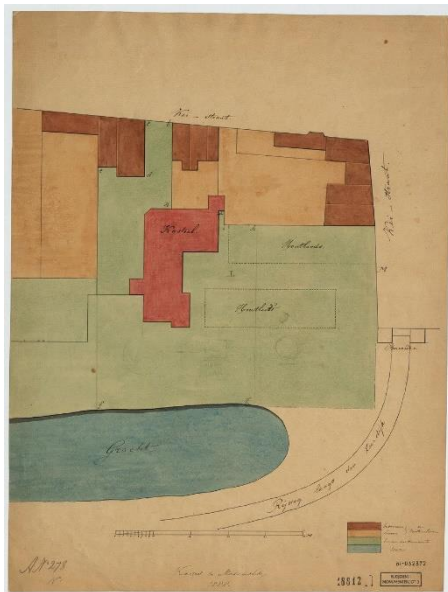
Afbeelding 13 Plattegrond van de omgeving van kasteel Radboud uit 1888. (Noord is rechts). Bron: beeldbank RCE, objectnr. BT-032372

Voor de inventarisatie van deze periode is gebruik gemaakt van een plattegrondkaart uit 1888 (*afbeelding 13*), deze is aanwezig in het Noord-Hollands Archief in Haarlem (*afbeelding 13*). Deze heb ik kunnen controleren aan de hand van een plattegrondkaart van de havens uit 1892, die ik gaandeweg dit onderzoek onder ogen kreeg. Hierop staan dezelfde objecten getekend. Zo kon worden vastgesteld dat het huis **B1** in dat jaar niet meer aanwezig was.

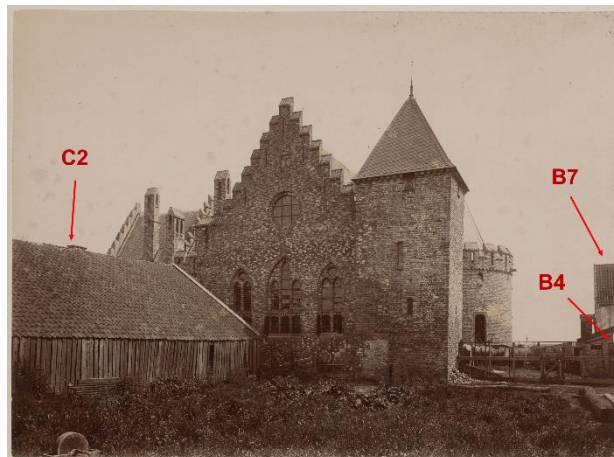
Afbeelding 14 Foto van de noordwestzijde van het kasteel uit 1898. Hierop ziet men de houtloods C2. Rechts een deel van de bebouwing aan de westzijde van het slot. Bron: beeldbank NHA, objectnr. 559-004052.

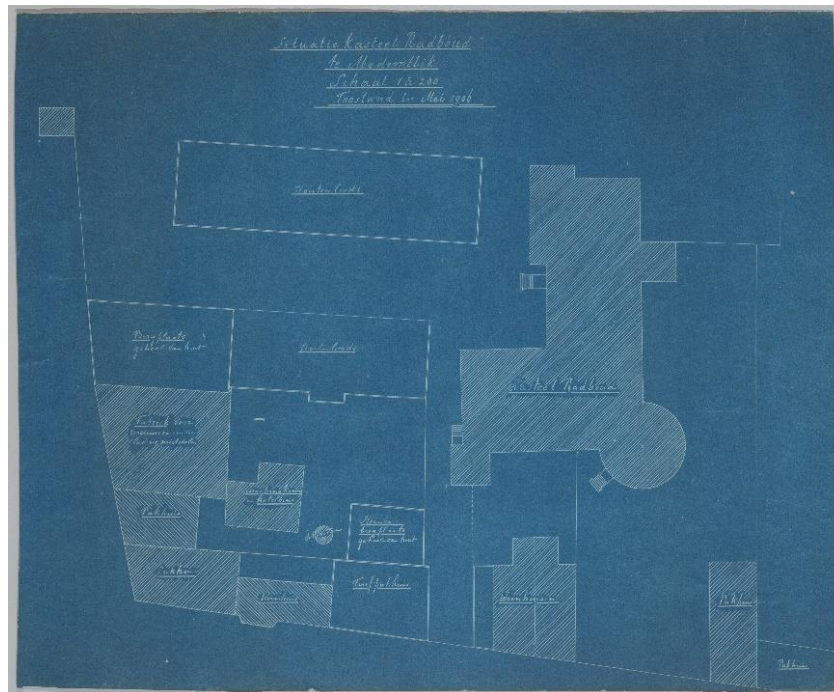
In het begin van de twintigste eeuw, vrijwel direct na de eerste restauratie van het kasteel is men overgegaan tot het vestigen van industrie op het kasteelterrein. Dit was de stoomconservenfabriek 'Noord-Holland', aanvankelijk in bezit van C. Gijselaar en daarna van P. Kooy en Trompetter. Sinds die tijd heeft er gefaseerd, uitbreiding plaatsgevonden van deze industriële activiteit. In het Noord-Hollands Archief in Haarlem zijn enkele zeer bruikbare blauwdrukken van plattegronden van het kasteelterrein gevonden. De afbeeldingen 15 en 16 tonen respectievelijk de situatie in 1906 en 1907. Men ziet dat de oude pakhuizen A5 en A6 tot één pand zijn samengetrokken en heeft de

functie van fabriek gekregen. De loods **C2** is aangevuld met een opslagplaats **D1** die tot aan de weg grenst. Het is niet bekend of de loodsen **C2** en **C3** van destijds nog in bezit waren van de gemeente Medemblik. Verder ziet men op het slotplein andere objecten verschijnen, dat zijn een machinekamer met ketelhuis **D2**, een ronde schoorsteen **D3** en een steenkolenbergplaats **D4**. Aan de uiterste westzijde, naast woonhuis **B3**, ziet men nu ook een turfpakhuis **D5**. Aan de hand van foto's valt af te leiden dat deze van hout is opgetrokken. Op deze kaart valt de meest noordelijke van de twee wachthuisje **C1** buiten de tekening.

Afbeelding 15 De bebouwing op en rond het kasteelterrein van kasteel Radboud in 1906. Bron: beeldbank NHA, objectnr. 492-0295

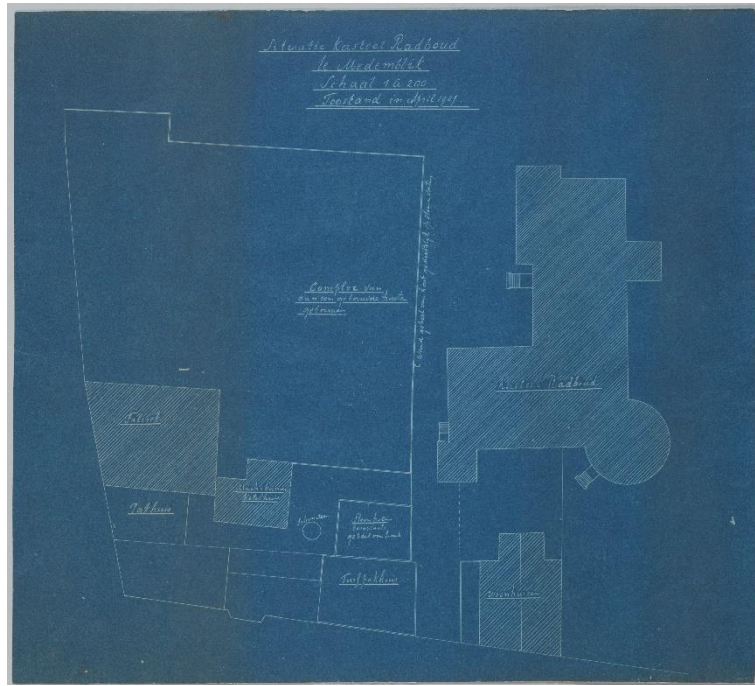
Een gelijksoortige plattegrond is van 1907, waarop een flinke uitbreiding van de conservenfabriek te zien is. Enkele objecten blijven ten opzichte van 1906 onveranderd. Als we uitgaan van de foto van *afbeelding 17*, dan mogen we concluderen dat deze situatie in 1925 nog bestond.

Op de plattegrond van 1907 is nu een groot terrein (**E2**) aangegeven, dat wordt beschreven als: "Complex van aaneen gebouwde houten gebouwen" en "Wand geheel van hout gedeeltelijk op steenen voeting". In dit complex, is een aantal objecten opgenomen, dat is de houten bergplaats **D1**, en als we van de foto van *afbeelding 17* mogen uitgaan, eveneens de houten loods **C3** en een stenen gebouwtje **E1** dat daar ten noorden aan grenst. De rest van de afzonderlijk bebouwing op **E2**, is niet op de blauwdruk van afbeelding 13 weergegeven.

Afbeelding 16 De bebouwing op en rond het kasteelterrein van kasteel Radboud in 1906. Bron: beeldbank NHA, objectnr. 492-0296

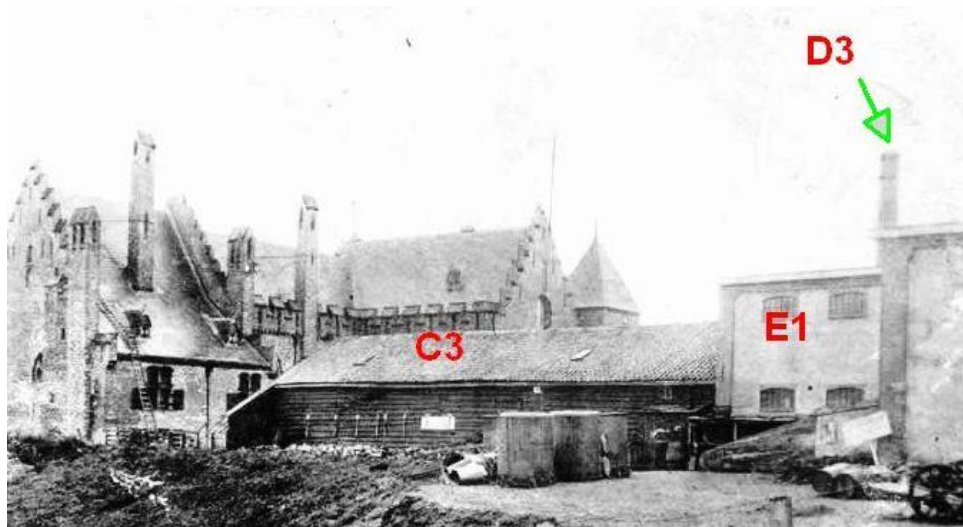
Afbeelding 17 De oostzijde van het kasteel, in de situatie van 1925. Bron: Prentbriefkaart uit de collectie van www.medenblik.nl

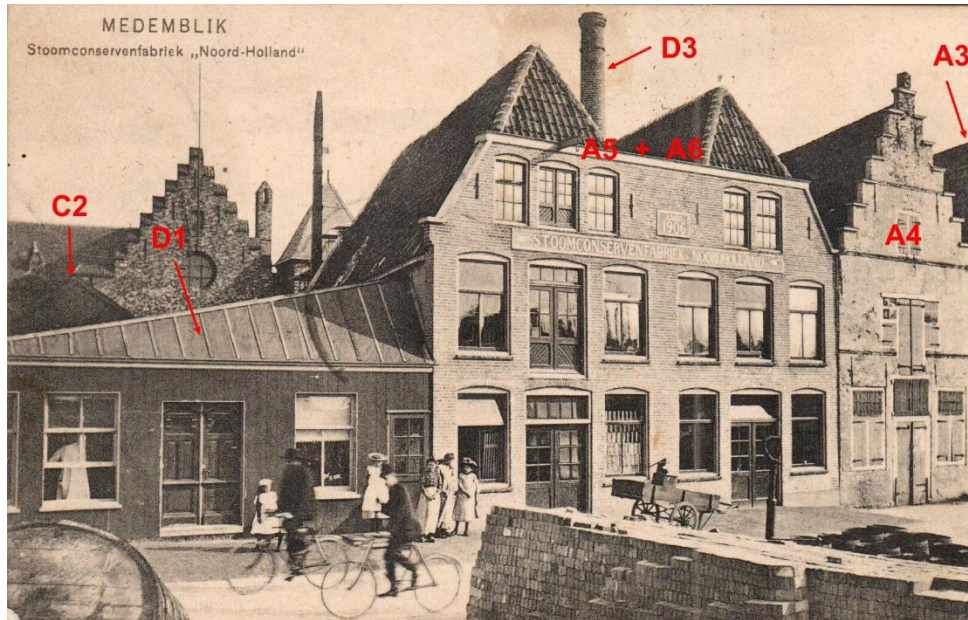
Afbeelding 18 De noordzijde van de conservenfabriek. De foto zal van rond 1906/07 dateren. Fotograaf onbekend. (Prentbriefkaart uit de digitale collectie van de auteur).

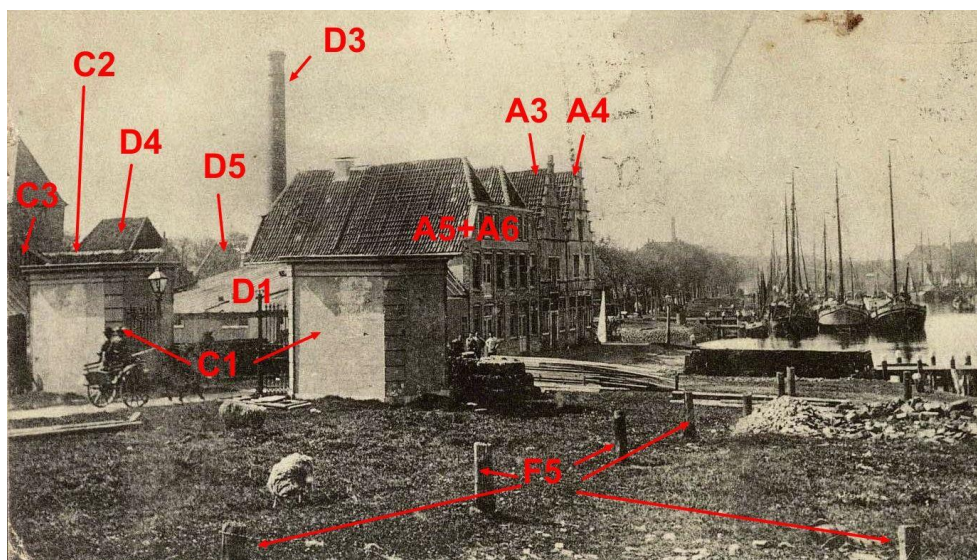
Afbeelding 19 Als de afbeelding hierboven, maar dit keer een, vanuit een meer oostelijke kant genomen foto. De palen F5 worden in sectie 5 besproken. Fotograaf onbekend. Bron: beeldcollectie OKVM.

Een ander opmerkelijk feit is, dat men mogelijk van plan was om de fabriek verder noordelijk uit te breiden. We zien op sommige foto’s van deze locatie ingeslagen heipalen (**F5**) aan de overkant van de weg.

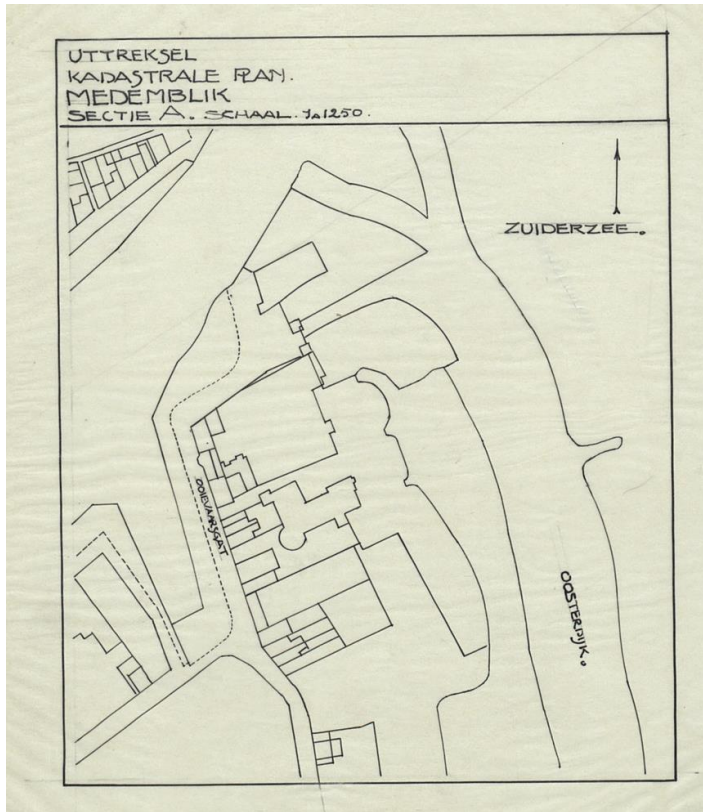
Een ‘uittreksel’ van een kadastrale kaart, ondanks dat deze niet is gedateerd, geeft ongetwijfeld een overzicht uit een latere periode (*afbeelding 20*). Het is zelfs niet onmogelijk dat deze kadastrale kaart pas na de brand in 1931 van de conservenfabriek is opgemeten. Dat laatste leid ik af van het feit, dat van de vier pakhuizen **A3**, **A4**, **A5** en **A6**, alleen **A3** en **A4** na de brand nog overeind stonden. Het gemeenschappelijke gebouw **A5** en **A6** staan niet meer op de kaart.

Afbeelding 20 Uitsnede van een kadastraal grondplan. Datum onbekend, mogelijk na 1931. Bron: Beeldbank RCE, objectnr. BT-010000.

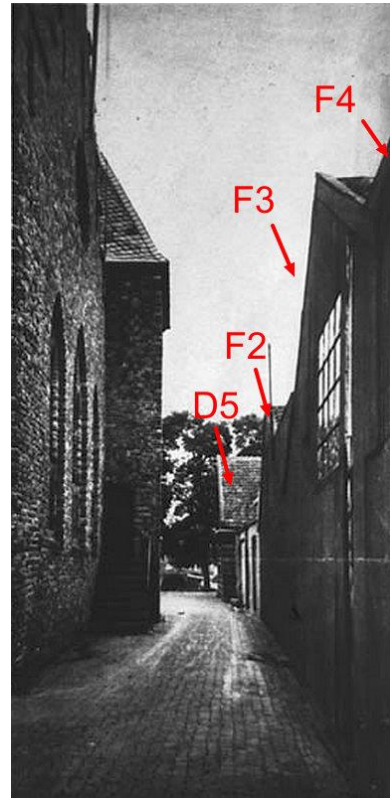
Afbeelding 21 Het steegje tussen het kasteel en drie loodsen (ca. 1930). Fotograaf onbekend. Bron: fotocollectie medenblik.nl.

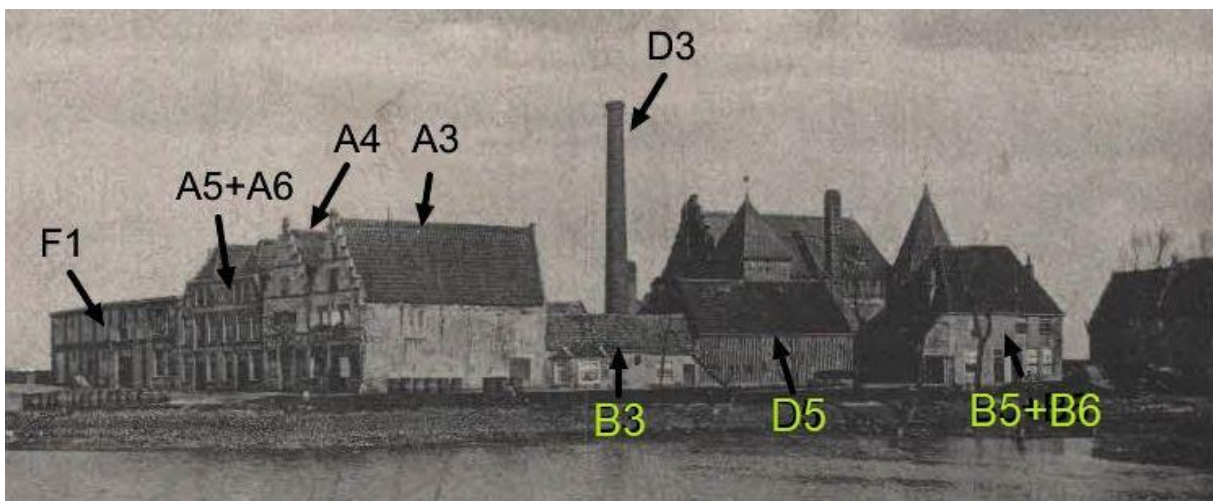
Afbeelding 22 De westzijde van het industriële complex voor het kasteel in ca. 1930. Beeldcitaat (relevante uitsnede). Bron: Prentbriefkaart uitgave Th. Gieling, foto: P. Jonker. Collectie van de auteur.

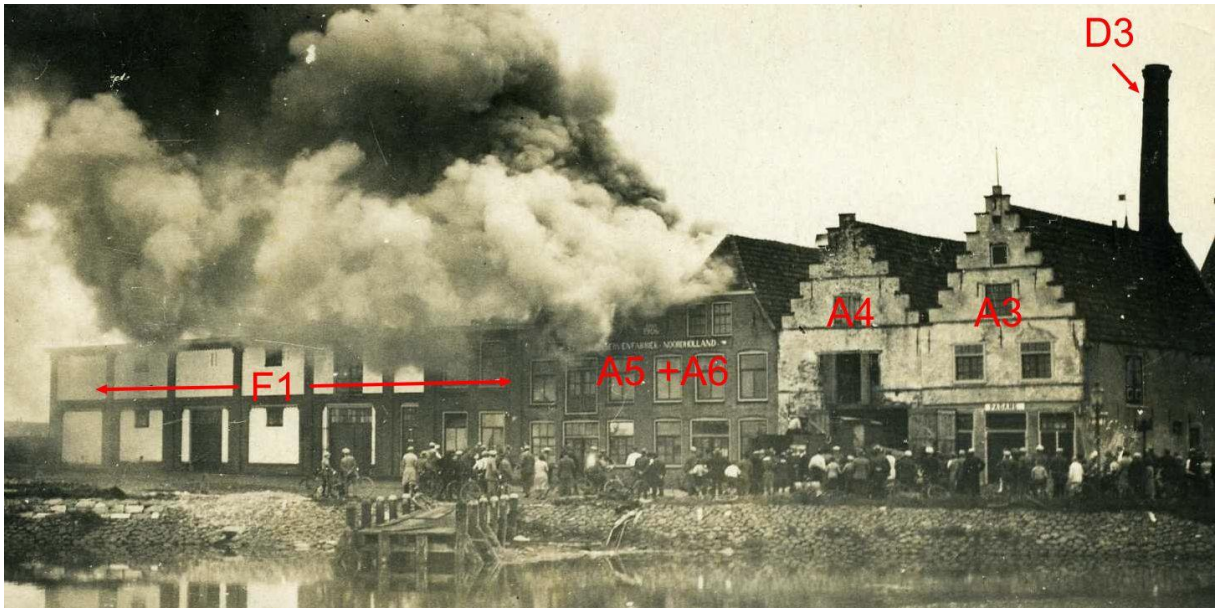
Afbeelding 23 Noordzijde. Tijdens de brand in 1931. Fotograaf onbekend. Beeldcollectie OKVM.

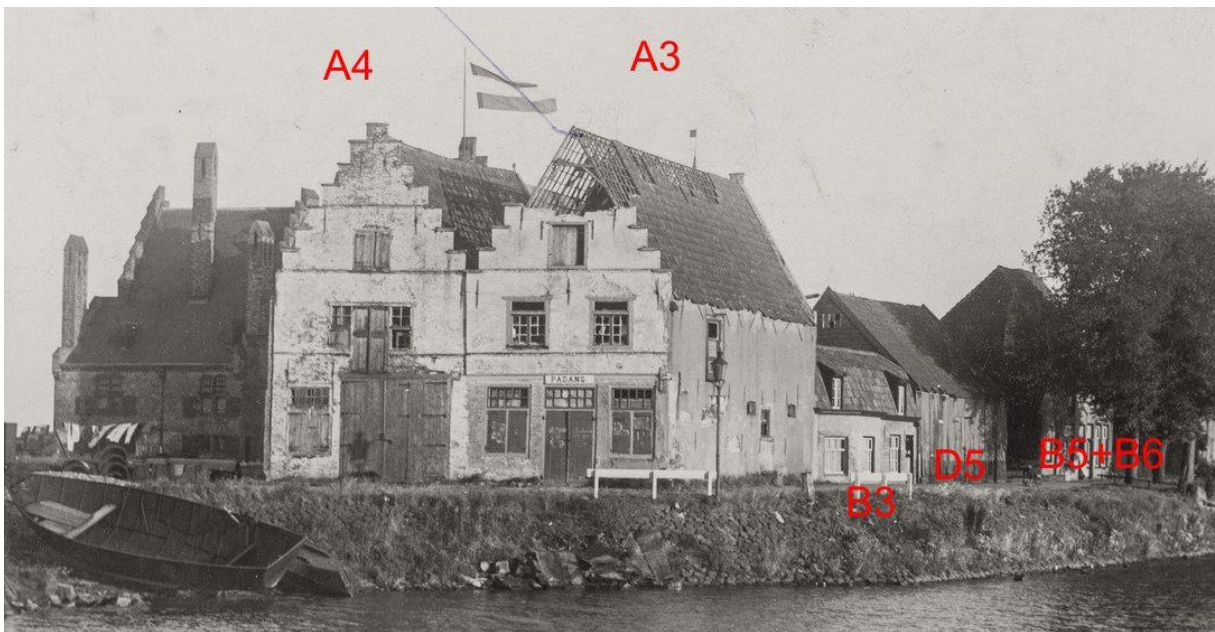
Afbeelding 24 Noordzijde na de brand in 1931. Bron: beeldbank RCE, objectnr. OF-05619

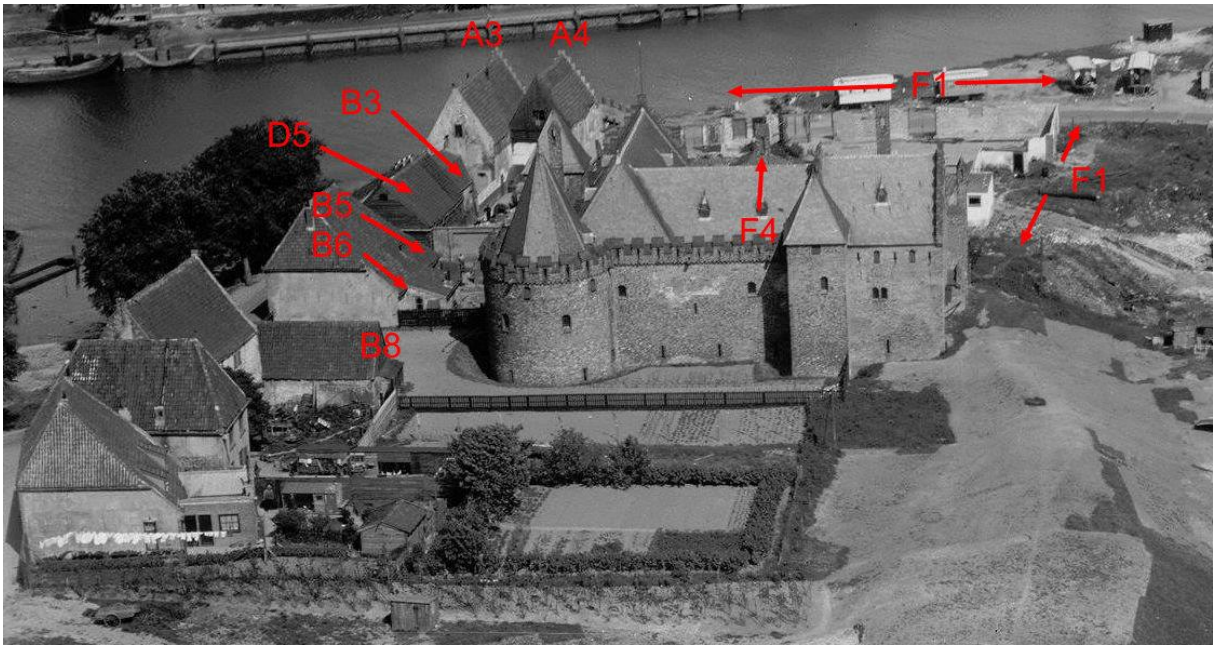
Afbeelding 25 Uitsnede van een luchtfoto na de brand in 1931. Noord is boven. Bron: beeldbank NIMH, objectnr. 2011-0839.

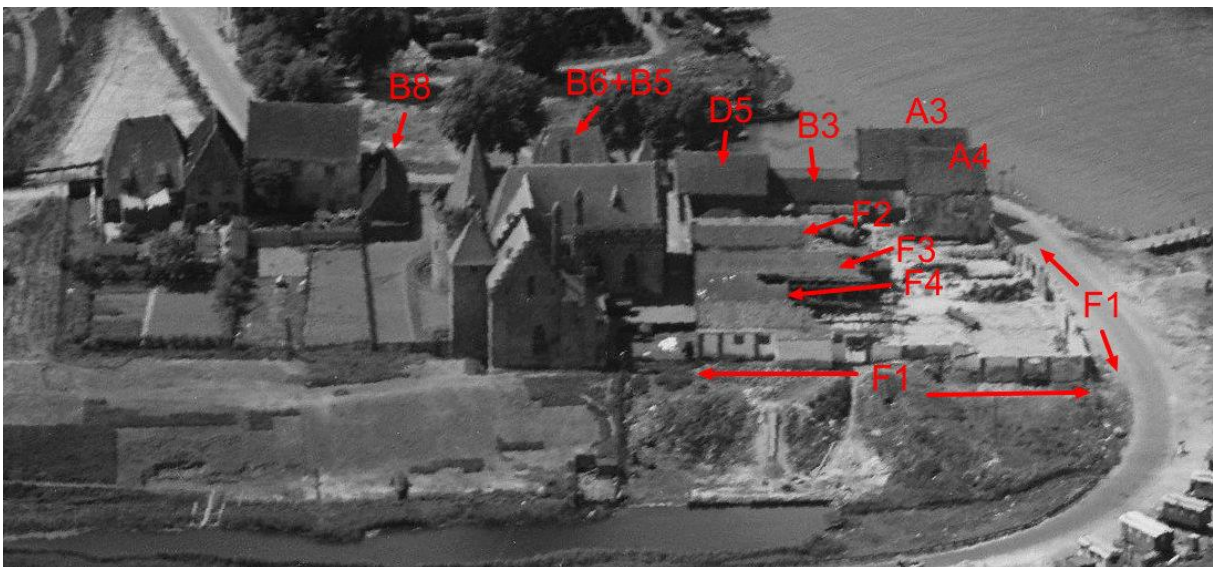
Afbeelding 26 Uitsnede van een luchtfoto na de brand in 1931. Beeldbank NIMH, objectnr. 2011-0344.

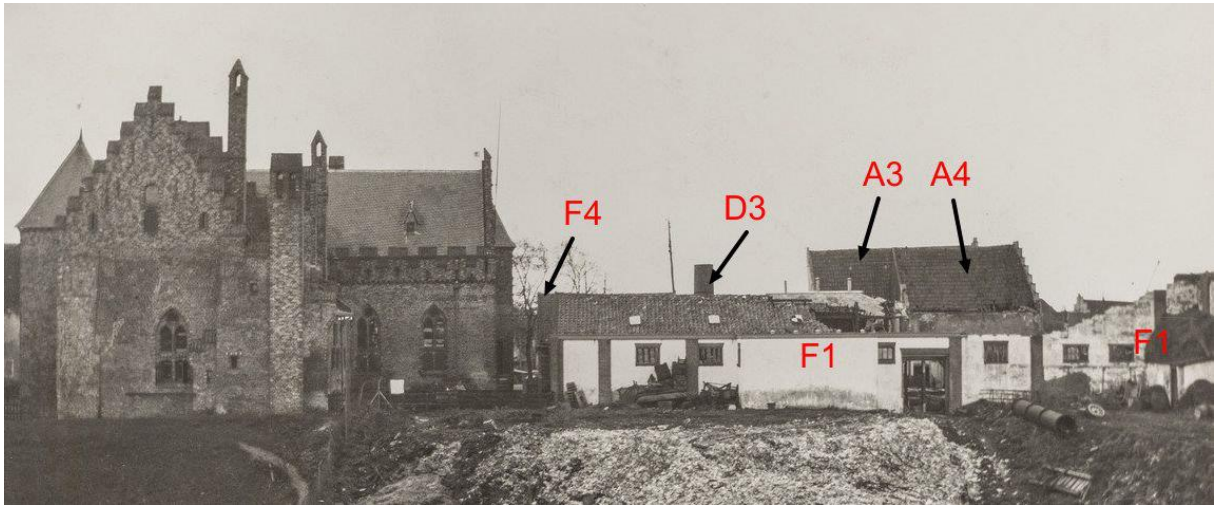
Afbeelding 27 Oostzijde na de brand in 1931. Bron: beeldbank RCE, object OF-05620

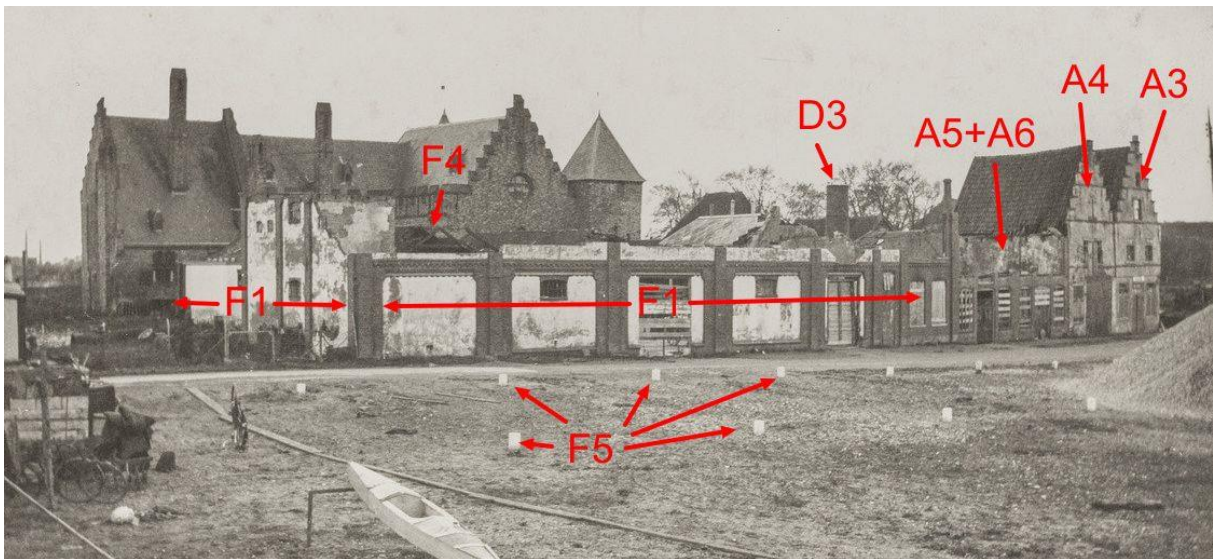
Afbeelding 28 Noordzijde na de brand in 1931. Bron: beeldbank RCE, object OF-05621,

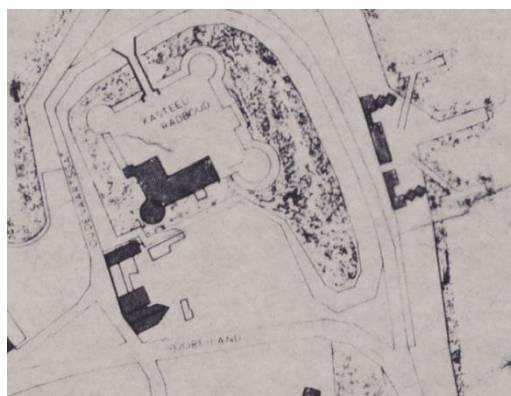
Afbeelding 29 Uitsnede van een plattegrond van de stad Medemblik uit 1980. Bron: Beeldbank NHA, objectnr. 560-2106.

Om de locatie te bepalen is gebruik gemaakt van een plattegrond van Medemblik uit 1980. Tijdens dit onderzoek kwam nog aan het licht dat er op de locatie van het 'Zeebad', een ouder platform aanwezig was, eigenlijk een soort van badhuis met kleedhokjes (*afbeelding 32*). Het is opmerkelijk dat tijdens de bouw van het zeebad dit platform, inclusief een betonnen trap intact was gelaten (*afbeelding 33*).

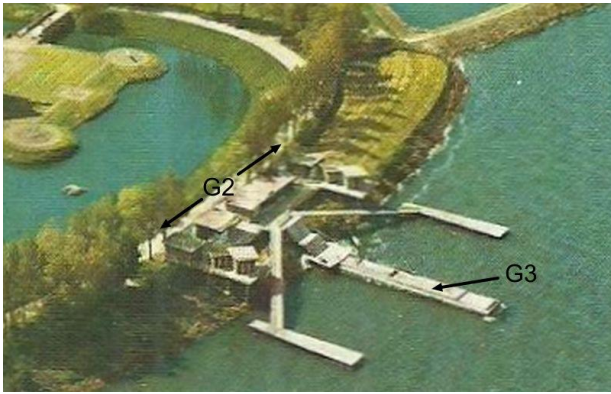
Afbeelding 30 Objecten op een luchtfoto van het 'Zeebad' uit de jaren zestig. Beeldcitaat (relevante uitsnede). Bron: prentbriefkaart van uitgeverij Maastricht en Verhoeven, Arnhem.

De laatste situatie heeft betrekking op de aanwezigheid van 'Zeebad Kasteel Radboud'. Deze volledig betonnen constructie werd omstreeks 1960 gebouwd en in 1994 gesloopt. Het geheel was gefundeerd op betonnen palen, waarop een platform was aangebracht, uitlopend met twee in het water aanwezige betonnen steigers. In de huidige tijd zijn nog enkele sporen zichtbaar, voornamelijk de centrale betonnen pier, dat oorspronkelijk op een strekdam was aangelegd, daarnaast ziet men nog enige betonnen resten in het dijklichaam.

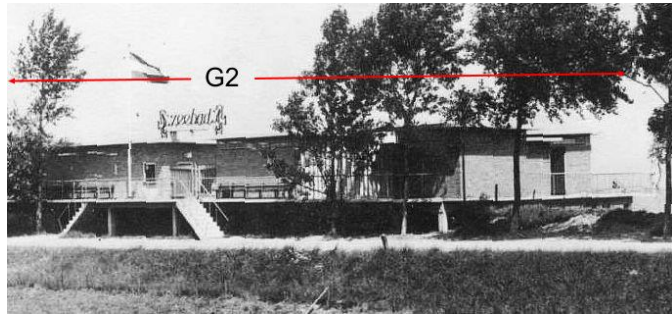
Afbeelding 31 Het Zeebad, de voorzijde in de jaren zestig. Beeldcitaat (relevante uitsnede). Bron: prentbriefkaart van boekhandel Idema, Medemblik.

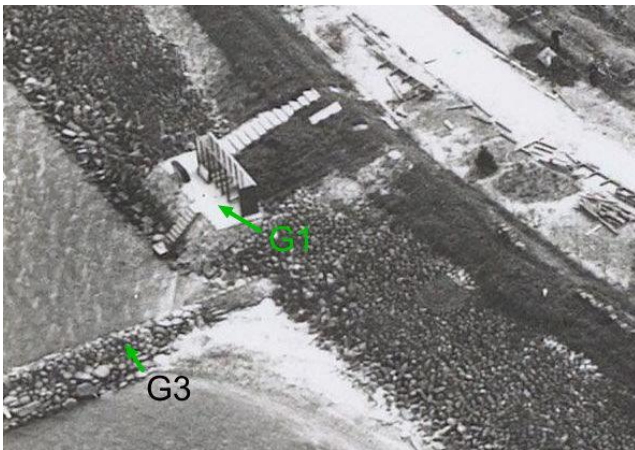
Afbeelding 32 Een klein badhuis aan de Oosterdijk in ca. 1935. Bron: beeldbank NHA, objectnr. 559_02459 (uitsnede).

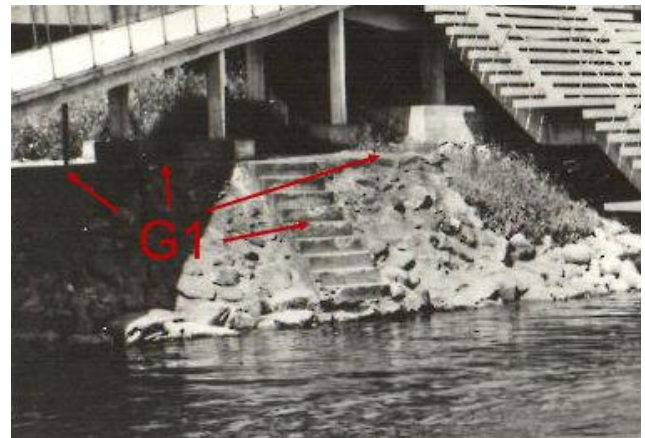
Afbeelding 33 De betonnen restanten van het kleine badhuis op de locatie van het zeebad. Beeldcitaat (relevante uitsnede). Bron: prentbriefkaart van boekhandel Idema, Medemblik.

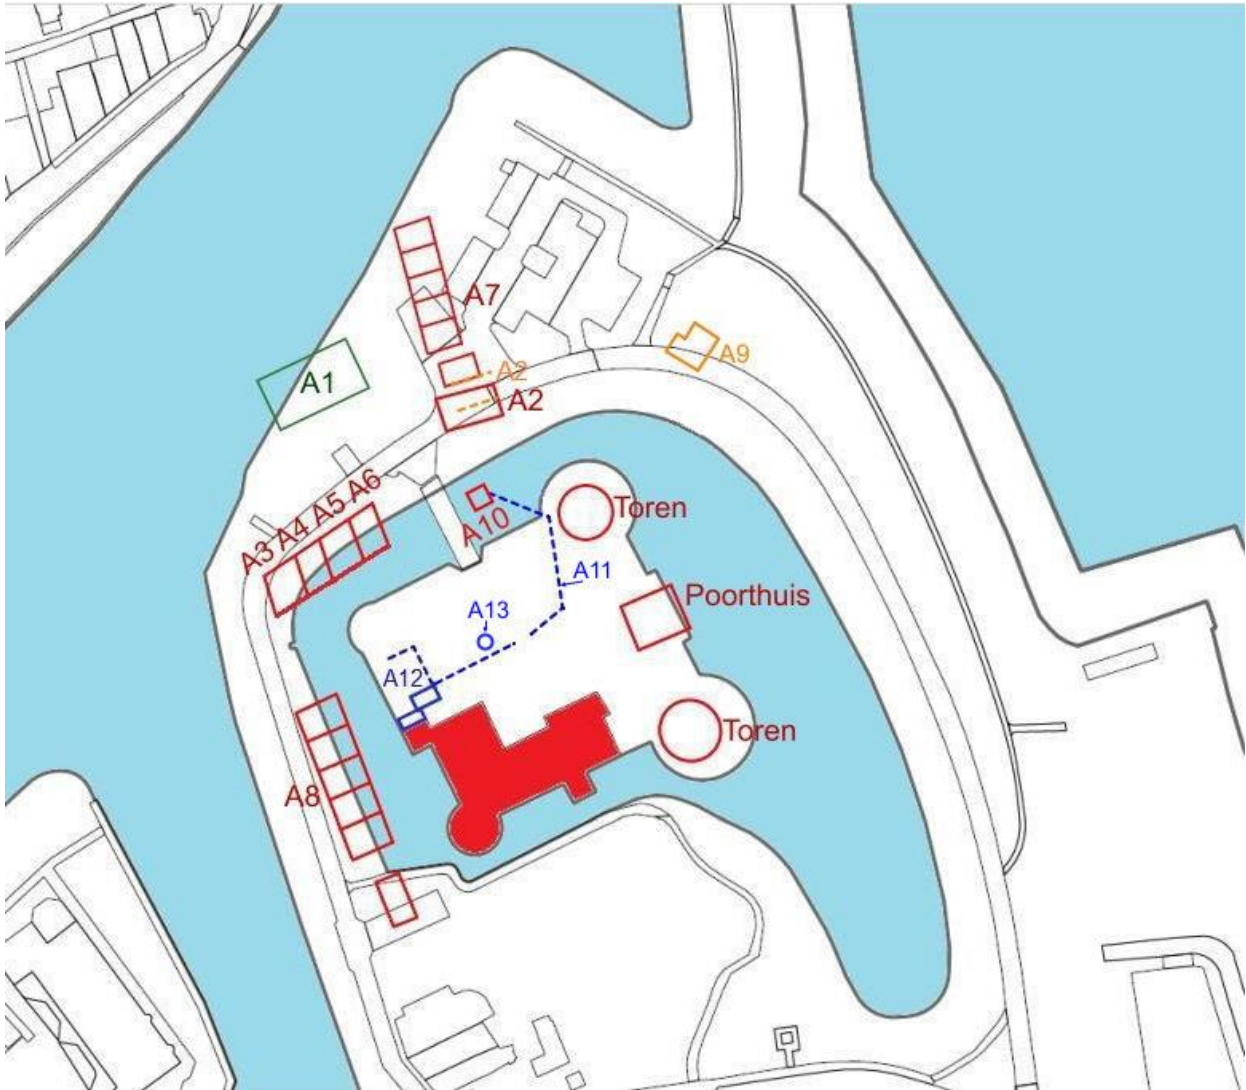
Sectie 1: Periode 1560 -1800

De positie van de Oosterpoort A2 is twee keer ingetekend. De rode intekening berust op de positie van de archeologische opgraving in 1990 (zie ook p. 36). De oranje-bruine intekening komt van de kaart van de havens uit 1799. Het laatste geldt ook voor het poorthuisje A9. De objecten A3, A4, A5 en A6 zijn gebaseerd op de posities van p. 30. De locaties van A1, A7, A8, A10, A11, A12 en A13 zijn geschat.

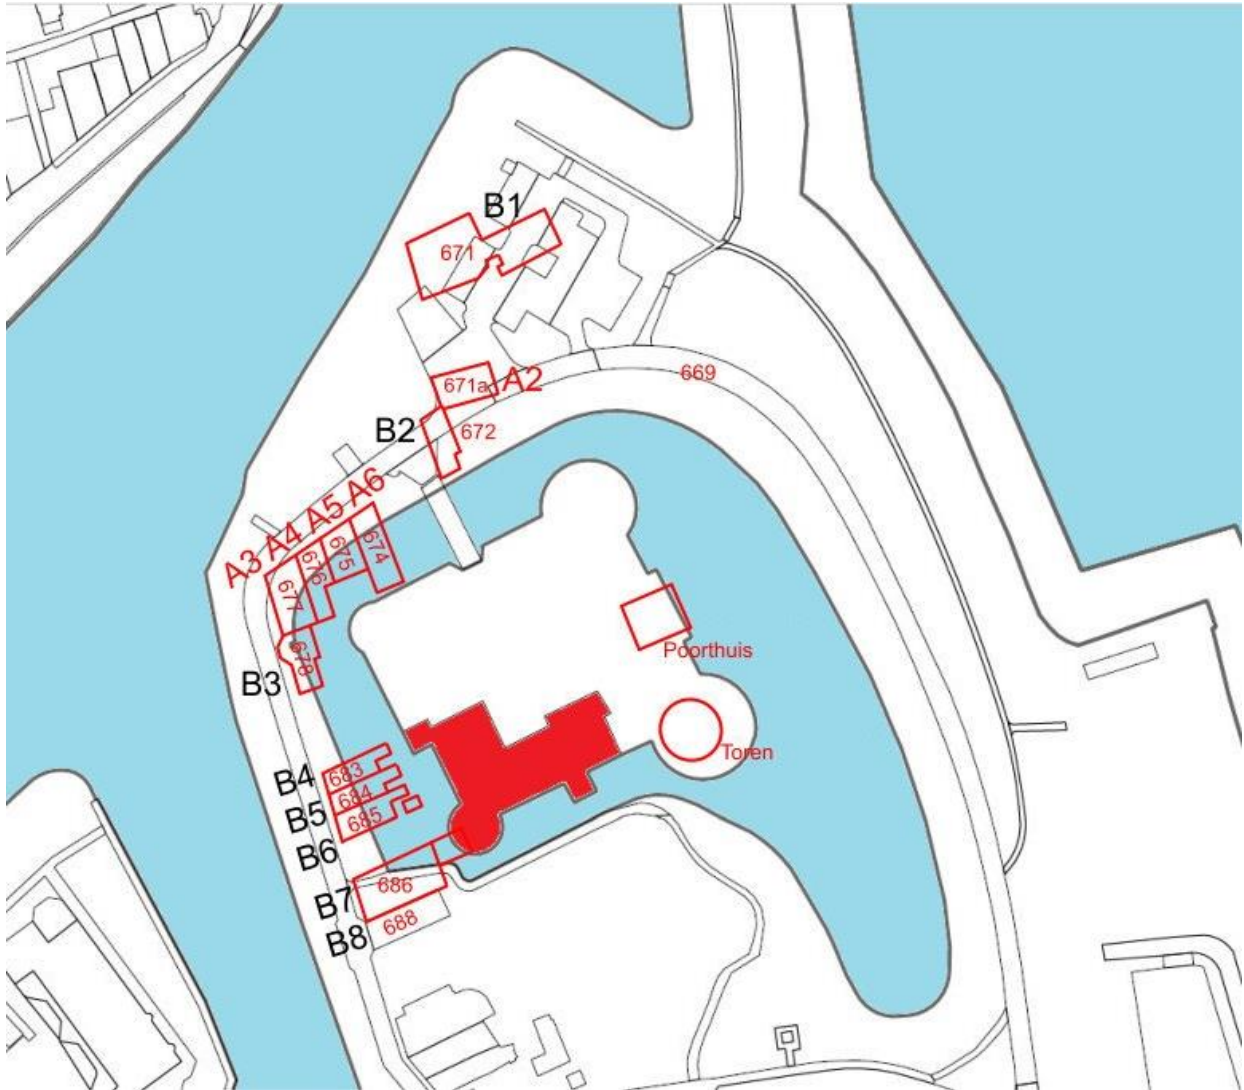
1826

De locaties van de objecten zijn overgenomen vanaf het kadastrale minuutplan van destijds.

De getallen van drie cijfers vertegenwoordigen de bebouwde percelen op de OAT. Het perceel 671 (A2) bestaat echter voor de helft uit een erf. Het westelijke deel (links) ervan is dan waarschijnlijk de bebouwing. Perceel 669 was de plaats van het poorthuisje **A9** langs de Oosterdijkweg.
