Een inventarisatie van bouwobjecten in de directe omgeving van het kasteel van Medemblik (1560-2000)

Onderzoeksverslag ten behoeve van eventueel toekomstig
archeologisch non-destructief onderzoek

In eigen beheer uitgevoerd en samengesteld door Ben Dijkhuis.

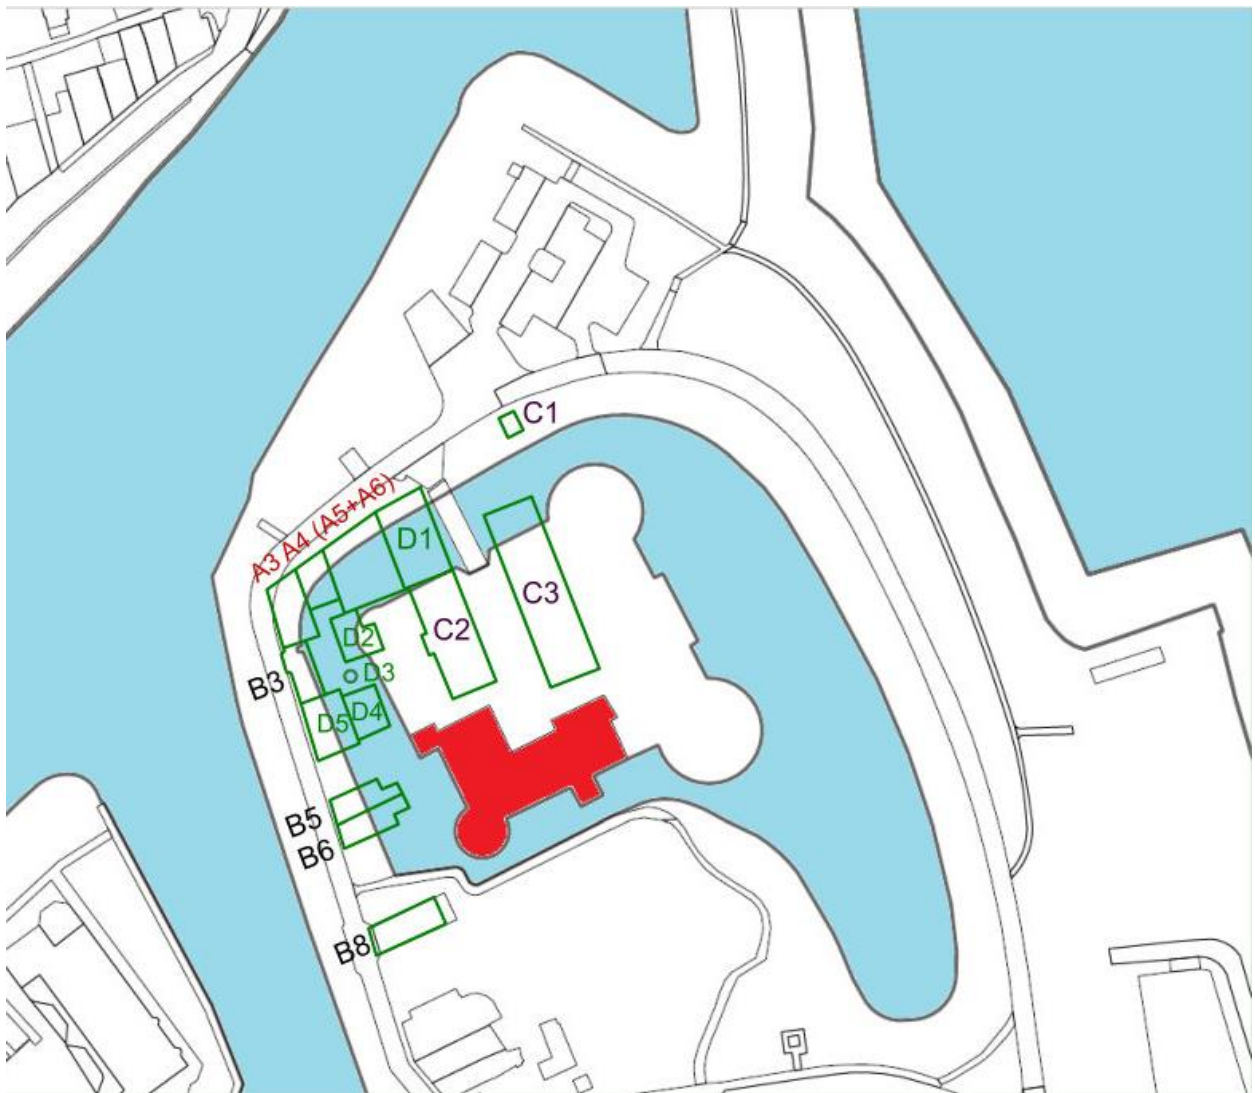
1906

Een van de wachthuisjes van C1 is niet ingetekend, omdat deze op de originele plattegrond, buiten de tekening valt.

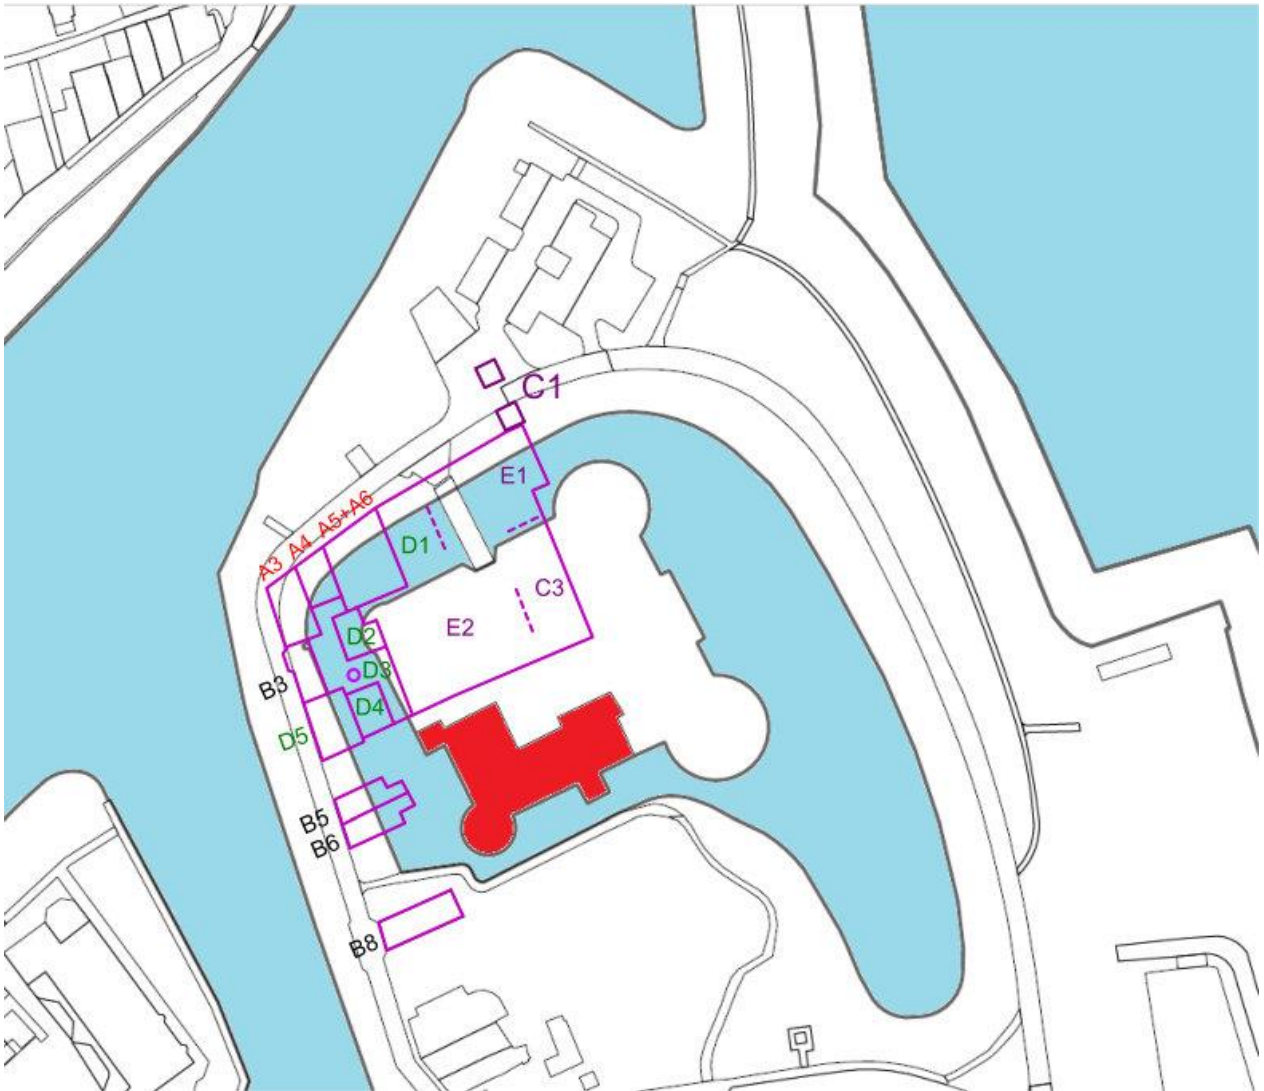
1907

De twee wachthuisjes C1 zijn vanaf een andere bron overgenomen omdat ze beide op de originele plattegrond, buiten de tekening vallen.

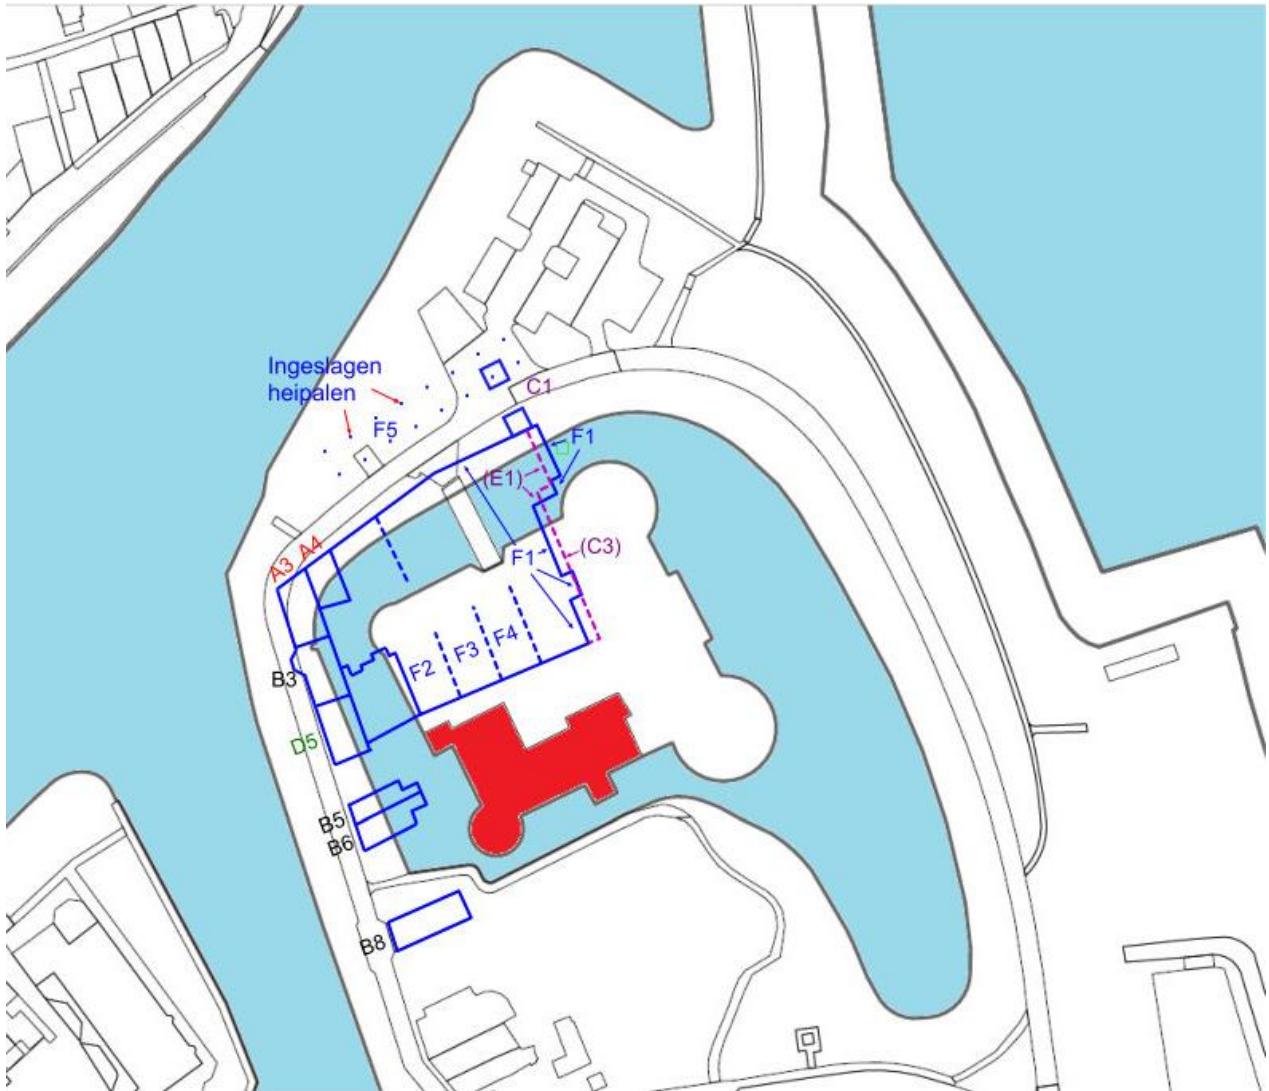
1930/1931

De ingeslagen heipalen zijn bij benadering ingetekend. Het zijn dus geen exacte posities. Om een vergelijking te maken met de situatie uit 1907, zijn door middel van paarse stippellijnen de posities van houten loods **C3** en het aangrenzende gebouwtje **E1** extra toegevoegd.

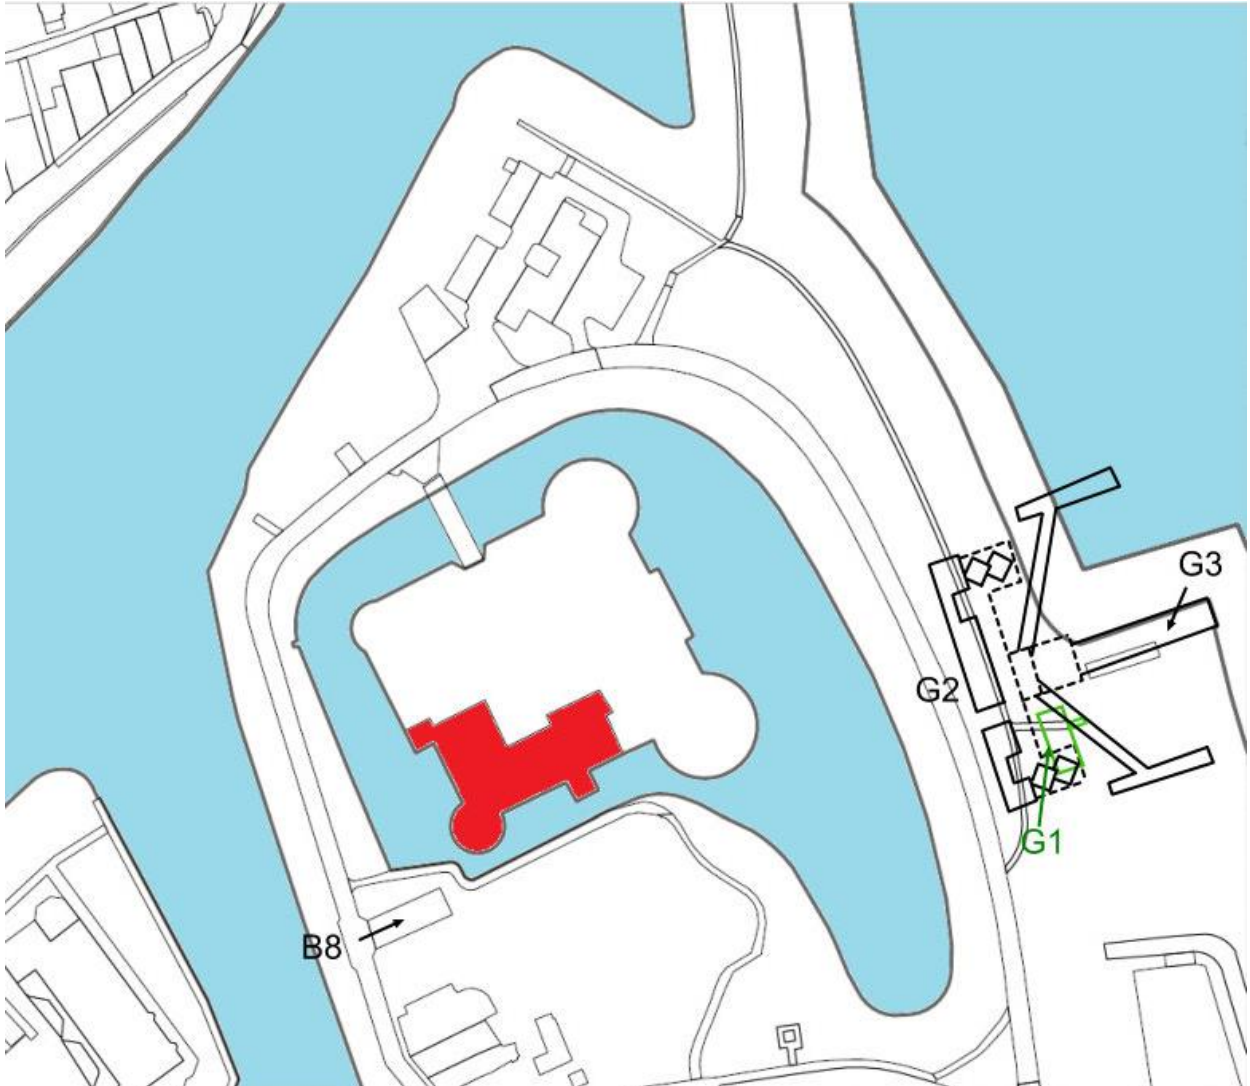
1980

De positie van G1 is bij benadering ingetekend.

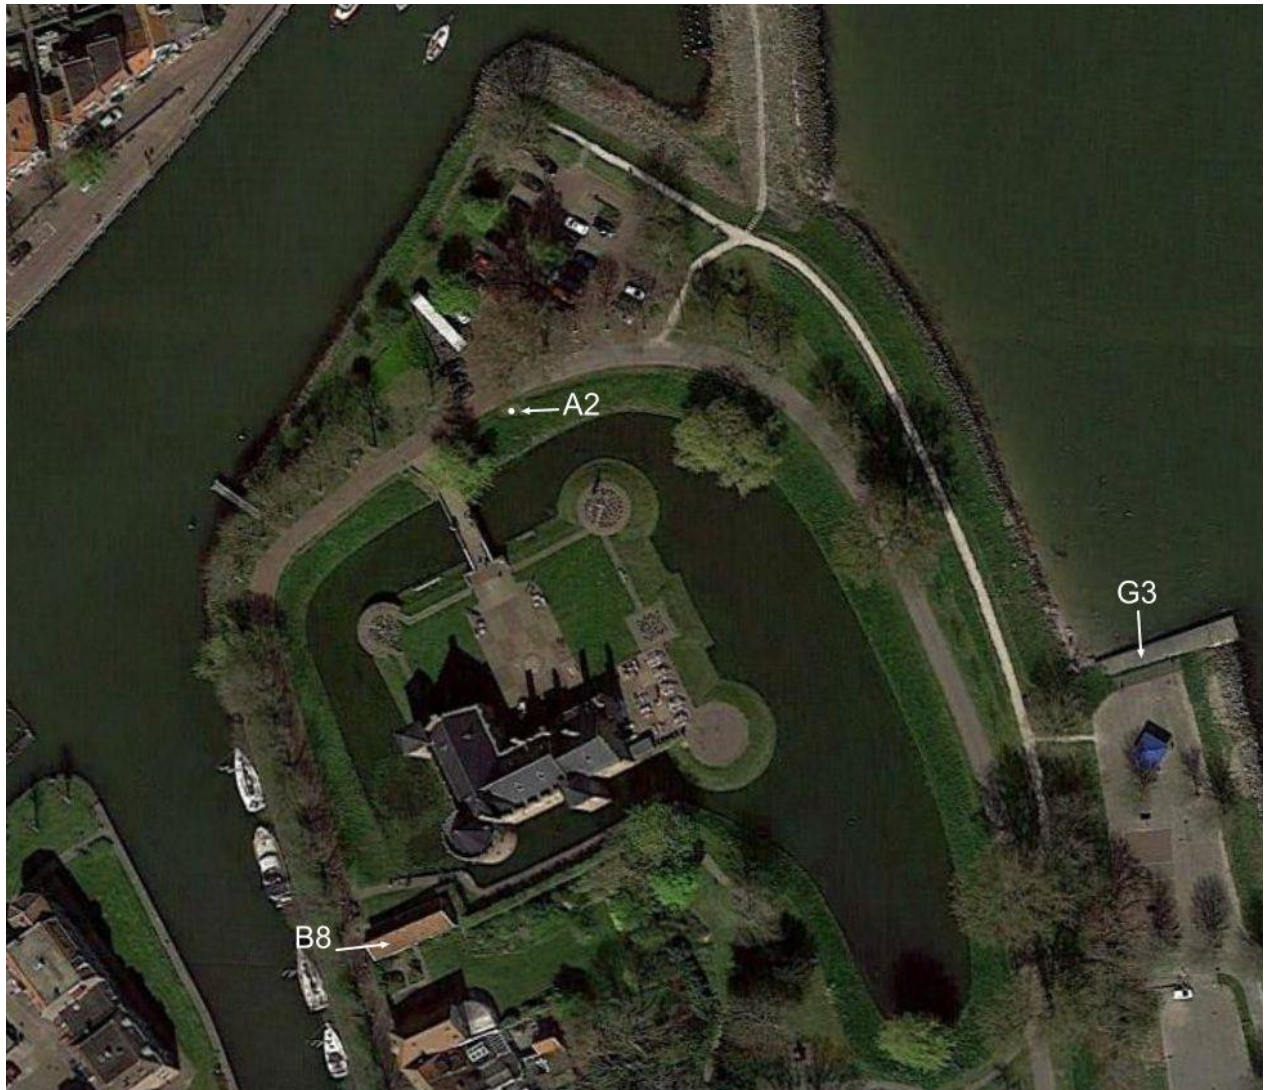
2019 (Bron: Google Earth 20-04-2019)

Huidige kenmerken met objectduiding.
